Le château de Floressas

Etude Archéologique
Valérie Rousset
SDA du Lot – Avril 1994

Analyse architecturale

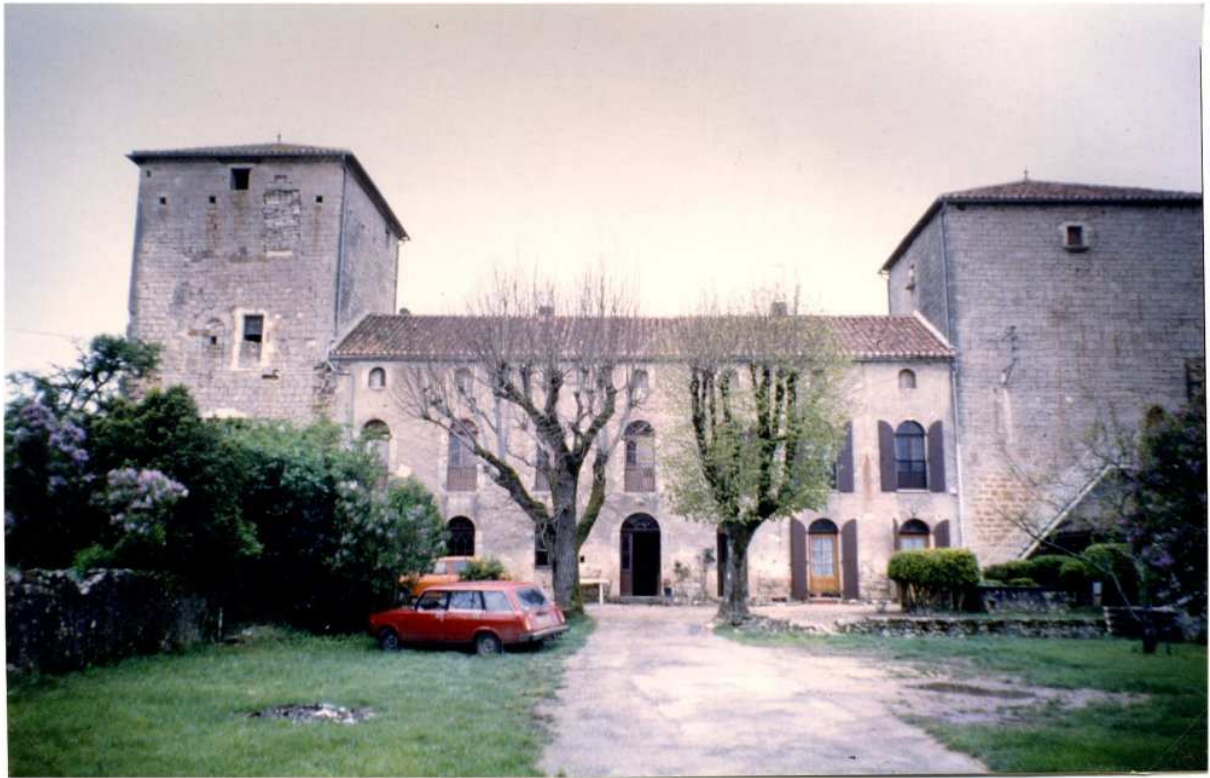
Fig.1 Château de Floressas – façade Est – Cliché V. ROUSSET – D.A. du Lot

Le château en 1994 – avant travaux de réhabilitation

Le château des Beynac (Fig.1) implanté sur un léger vallon dominant le village de Floressas a conservé de son plan initial les traces de deux corps de logis, (extrêmement bouleversé au XVIIe et XIXe siècle) cantonné d'une tour et d'un donjon, tous deux de plan barlong. L'organisation initiale du château n'a certes pas été préservée intégralement ; cependant la présence de certains arrachements de maçonnerie conservés sur les angles des tours laissent entrevoir, quoique de façon partielle, l'organisation primitive de cet édifice élevé dans la première moitié du XIVe siècle.
